Happy Boat rapport nummer 21-3

Bestämning av tenn, koppar, zink, och  
bly på båtbottnar.

Östra Hjälmarens Motorbåtsklubb

2021-01-17

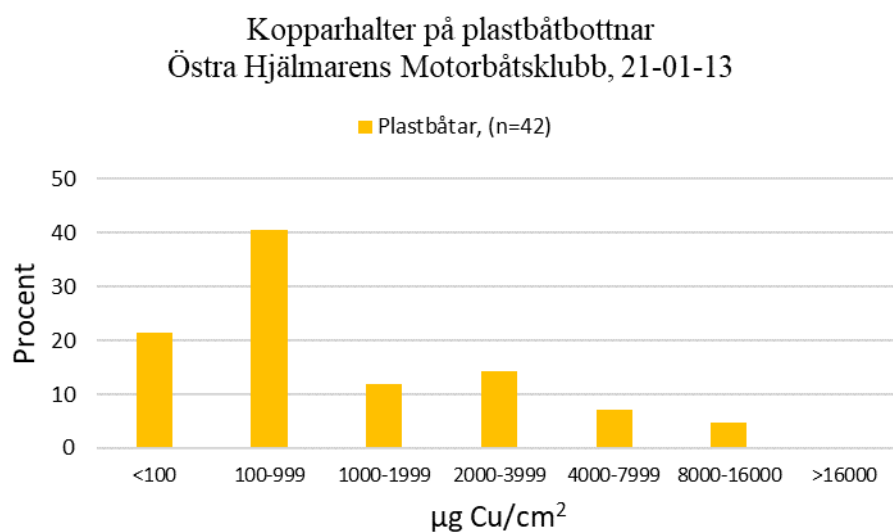
Figur 2. Fördelningen i procent av kopparhalter på plastbåtskrov inom Östra Hjälmarens Motorbåtsklubb.

Av de 42 mätta plastbåtarna hade 26 båtar (62 %) medelvärden lägre än 1000 µg/cm<sup>2</sup> och 16 båtar (38 %) hade medelvärdeshalter av koppar högre eller lika med det rådgivande referensvärdet inom Stockholms stad för att ha hemmahamn i Mälaren (Stockholm Stads miljöförvaltning 2019). För Östersjön finns inga riktvärden för vad som är tillåtet. Två båtar (5%) hade högre medelvärde för koppar än 4000 µg/cm<sup>2</sup> vilket motsvarar cirka ett lager av en västkustkopparfärg.

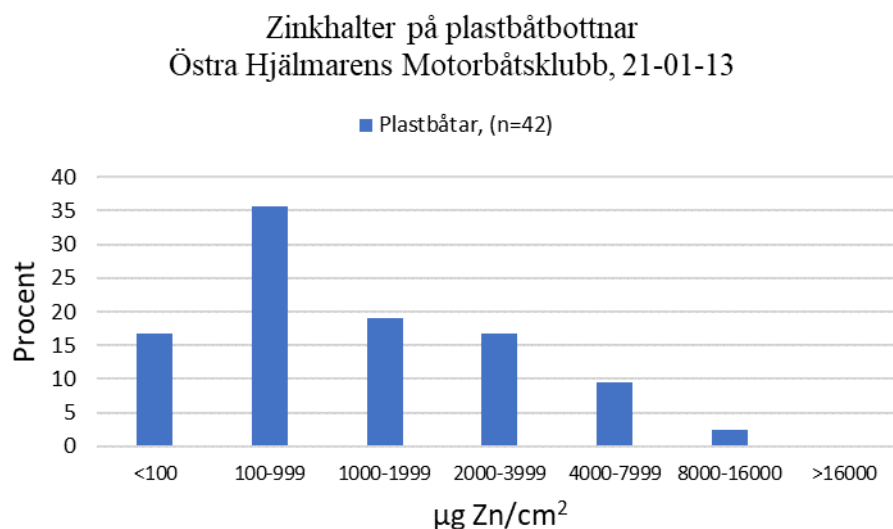
Figur 3. Fördelningen i procent av zinkhalter på plastbåtskrov inom Östra Hjälmarens Motorbåtsklubb.

12 båtar (29 %) hade medelvärden av zinkhalter  $\geq 2000 \mu\text{g}/\text{cm}^2$ . Det finns inga regler för vilka halter som är tillåtna för zink i bottenfärg på båtskrov.

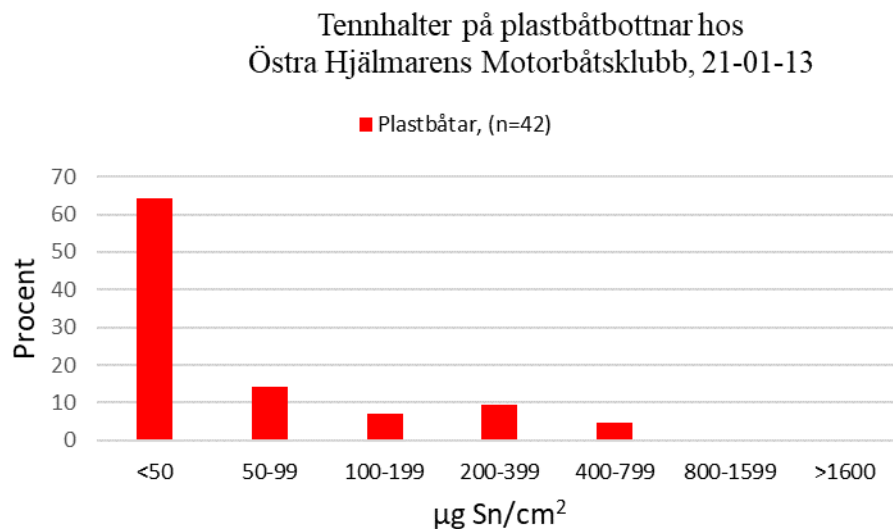
Figur 4. Fördelningen i procent av tennhalter på plastbåtskrov inom Östra Hjälmarens Motorbåtsklubb.

På 27 av båtarna (64 %) var medelvärdena för tenn lägre än  $50 \mu\text{g}/\text{cm}^2$ . På nio av plastbåtarna (21%) var medelvärdet för tenn högre eller lika med  $100 \mu\text{g}/\text{cm}^2$ . Detta är det rådgivande referensvärdet inom Stockholms stad och tyder på förekomst av tennorganiska föreningar i

bottenfärgen. På sju båtar uppmättes tenn på en del mätpunkter men medelvärdet blev lägre än 100 µg/cm<sup>2</sup>.
